**Dot. „Wykonanie prac konserwatorskich murowanej
kapliczki z I poł. XIX w. w miejscowości
Majdan Zbydniowski z rzeźbą drewnianą,
polichromowaną przedstawiającą
Św. Jana Nepomucena z 1 ćw. XIX w.”**

Nazwa obiektu - kapliczka z I ćw. XIX w. w miejscowości Majdan Zbydniowski z rzeźbą drewnianą, polichromowaną przedstawiającą Św. Nepomucena z I poł. XIX w.

Lokalizacja- Majdan Zbydniowski działka numer ewid. 707 obręb 0007, jednostka ewidencyjna 181806_2 Zaleszany. Usytuowana w części wsi zwanej Baranówka, po lewej stronie drogi powiatowej do Zbydniowa

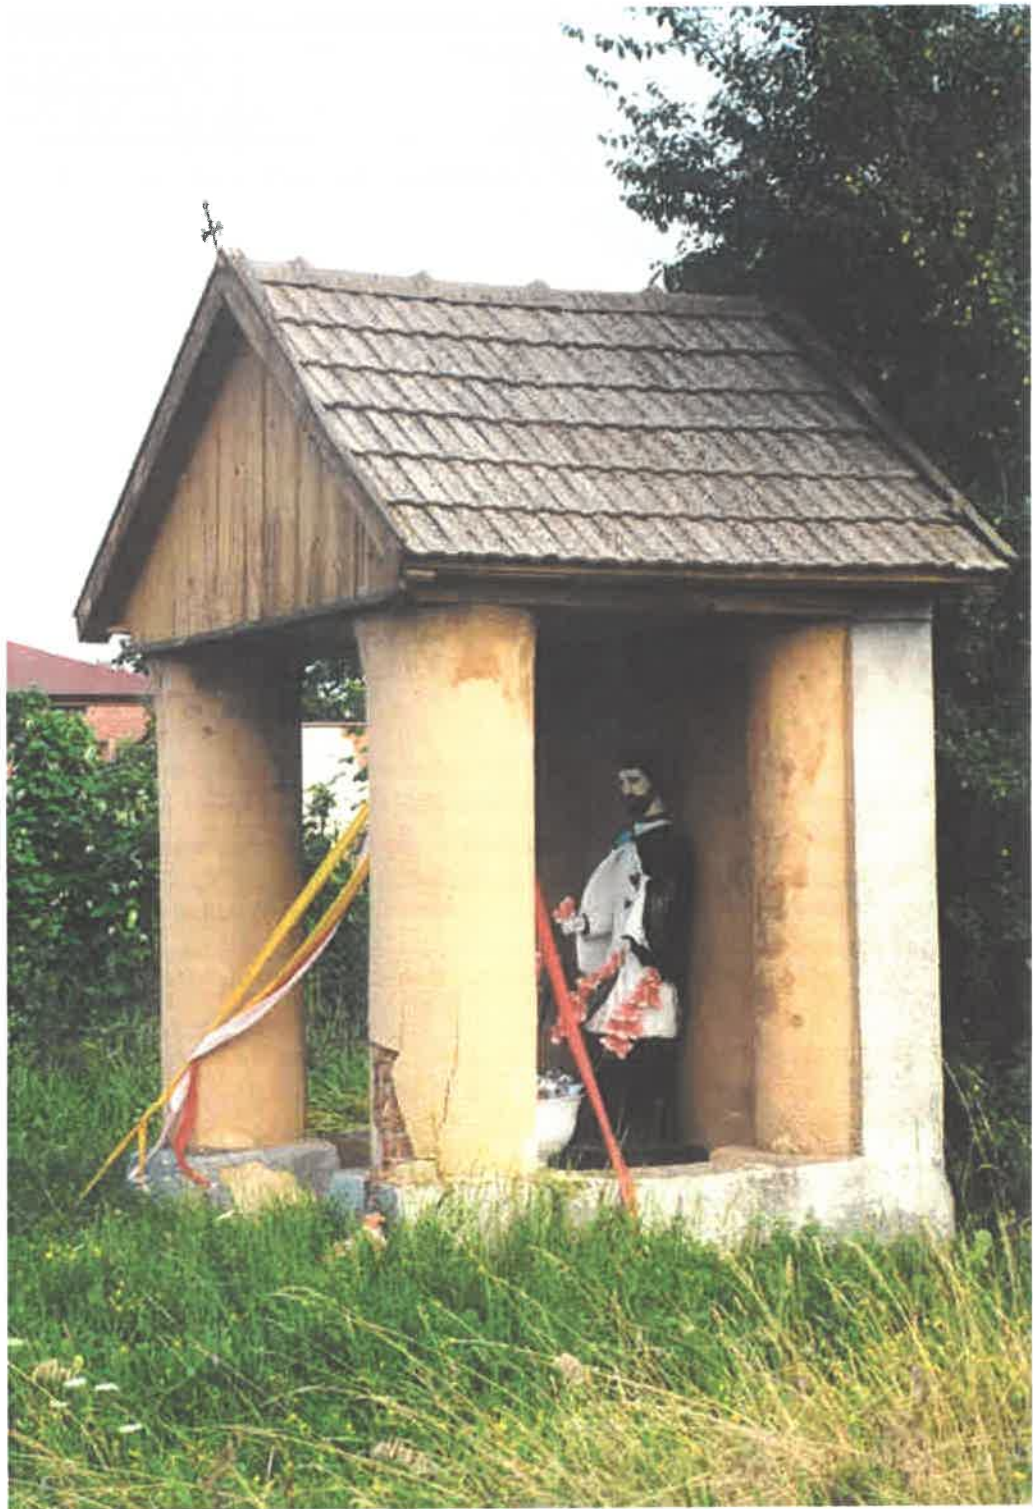
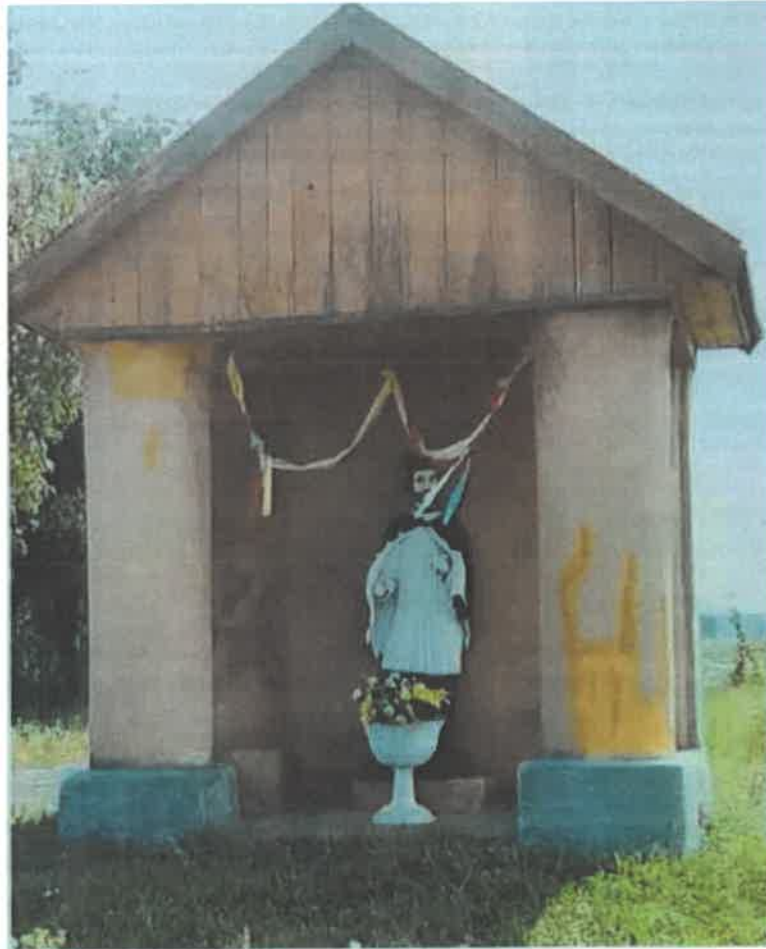
Kapliczka zachowała się w złym stanie. Widać wiele problemów zarówno technicznych jak i wiele przekształceń plastyczno - estetycznych związanych z poprzednimi pracami (renowacyjnymi). Głównym czynnikiem niszczącym ściany i wątek ceglany jest mocne zawilgocenie budynku spowodowane brakiem izolacji pionowej i poziomej oraz namakanie ścian wodą z pobliskiej ruchliwej jezdni. Woda ta w sezonie zimowym połączona z solanką powoduje magazynowanie w tynku i wątku znacznych ilości rozpuszczonych soli, które po odparowaniu wody krystalizują i powodują osłabienie, osypywanie się i odpadanie dużych połaci tynku. Przy tak dużym zawilgoceniu, dodatkowym czynnikiem niszczącym jest błąd technologiczny, który popełniono podczas ostatnich prac remontowych. Na całą powierzchnię cokołową został nałożony styropian na kleju blokujący odparowywanie wilgoci, obłożony jeszcze siatką elewacyjną oraz wykończony klejem i finalnie pomalowany kryjąco farbą elewacyjną?. Wymienione zostało pokrycie dachowe, oryginalne (prawdopodobnie zostało zniszczone lub zamienione w kolejnej następującej po sobie renowacji...) Zdjęcia archiwalne kapliczki jakie można znaleźć w zbiorach archiwalnych Internetu.

Przedstawiają stan z przed kilkunastu- kilkudziesięciu lat... ukazując również nie oryginalny wygląd kapliczki, ale daje się zauważyć, iż kolorystyka figury Św. Jana Nepomucena jest inna niż obecnie, cokoły kolumn i kapliczki są odsłonięte a dach pokryty jest dachówką cementową. Nie ma przekazu, iż kiedyś było to pokrycie dachowe typu np. gont, analizując inne kapliczki z tego regionu możemy domniemywać, że mogło to być pokrycie blachą miedzianą na felc (?) I takie też założenia na tym etapie zostaną zaproponowane.

Murowana kapliczka wymaga niezwłocznego remontu. Przed przystąpieniem do prac konserwatorskich niezbędne jest wykonanie odpływu wody migrującej w fundament budynku od strony jezdni. Następnie konieczne będzie odslonięcie fundamentów, usunięcie zniszczonych partii tynków oraz osuszenie wątku ceglanego. Wykonać należy izolację pionową fundamentów oraz drenaż połączony z zasypaniem fundamentu żwirem o zróżnicowanej gradacji pozwalającym na odparowywanie wody z podłoża w najbliższej okolicy budynku. Po wykonaniu badań stratygraficznych murów i tynków, usunąć należy warstwy przemalowań, ocieplenie i wszelkiego rodzaju niefachowe uzupełnienia. Wykonać wzmocnienie strukturalne krzemianowym impregnatem nie hydrofobowym zarówno wątku jak i zachowanych warstw. Należy zdjąć wtórne pokrycie dachowe, dokonać rewizji konstrukcji daszku. Jeśli zajdzie potrzeba wymienić belki wraz z deskowaniem na nowe, impregnowane zgodnie ze sztuką dekarską i z uwzględnieniem oryginalnego układu. Należy odtworzyć pokrycie dachowe blachą miedzianą na felc - uwzględnić należy również możliwość wykonania orynnowania zbierającego wodę z dwuspadowego daszku z odprowadzeniem jej za kapliczkę na południe z możliwością zastosowania rynien ze spustem lub po prostu zakończonych (żygaczami) od strony południowej z uwzględnieniem spójności materiałowej - blacha miedziana. Następnie zakłada się zrekonstruowanie tynków w miejscach ubytków z zastosowaniem tynków solochłonnych bez zawartości cementu. Remontowi poddać należy powierzchnie drewniane podsiębitki i facjaty -jeśli okaże się oryginalna, jeśli nie, należy ją wymienić na drewno sezonowane, zaimpregnowanie, zabezpieczone na warunki zewnętrzne
